Rapport d'enquête technique
sur l'accostage brutal
du train 117 120 Château-Thierry - Paris
en gare de Paris-Est
survenu le 05 avril 2007

décembre 2007

**Bureau d'Enquêtes sur les Accidents
de Transport Terrestre**

Affaire n°BEATT-2007-004

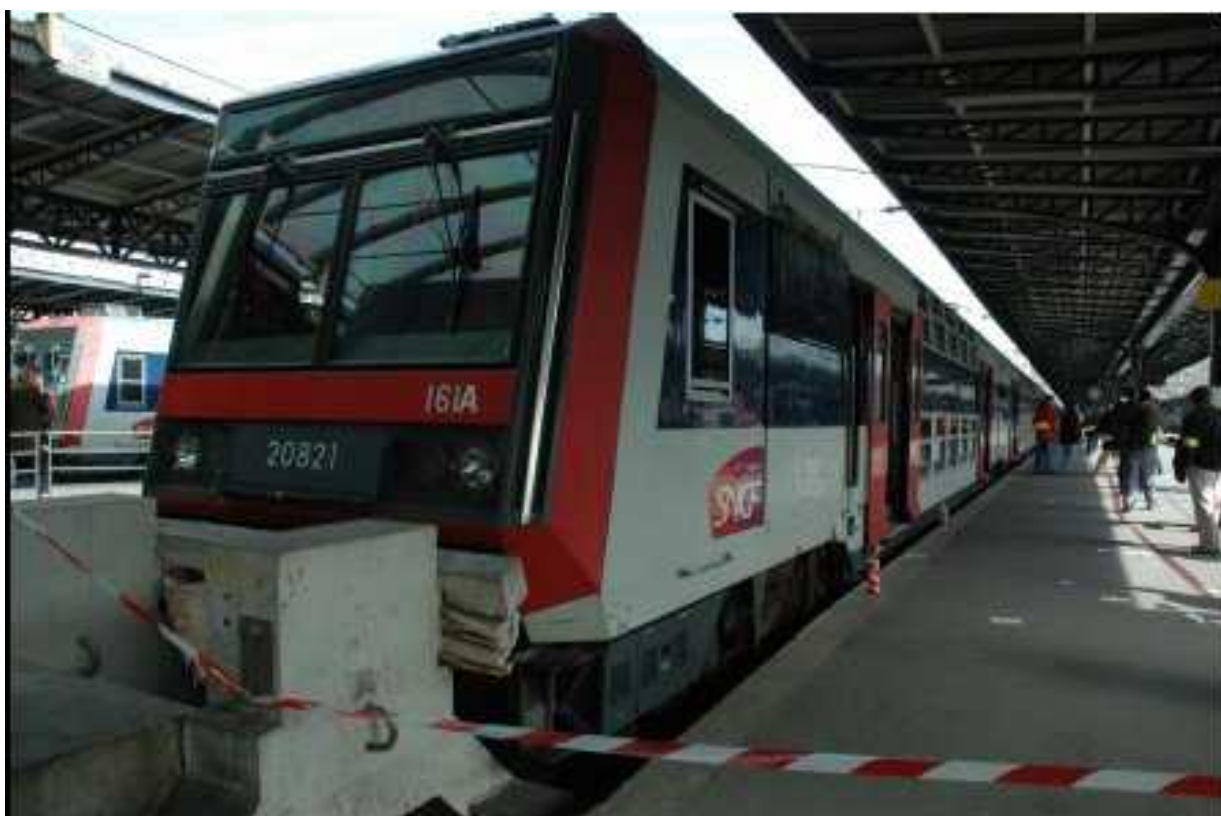
Annexe 2 : Elément automoteur en contact au heurtoir de la voie 21 (Paris-Est)

Les dégâts matériels sont limités à la détérioration du heurtoir de la voie 21 et aux organes de tête et intermédiaires du train.

La traverse en bois du heurtoir a éclaté et le socle en béton s'est fissuré. Pour la rame, les tampons, les marche-pieds de bout et le coupleur sont avariés ; certains organes de liaison intercaisses sont déformés, toutefois la traverse de tête du châssis semble encore en état.

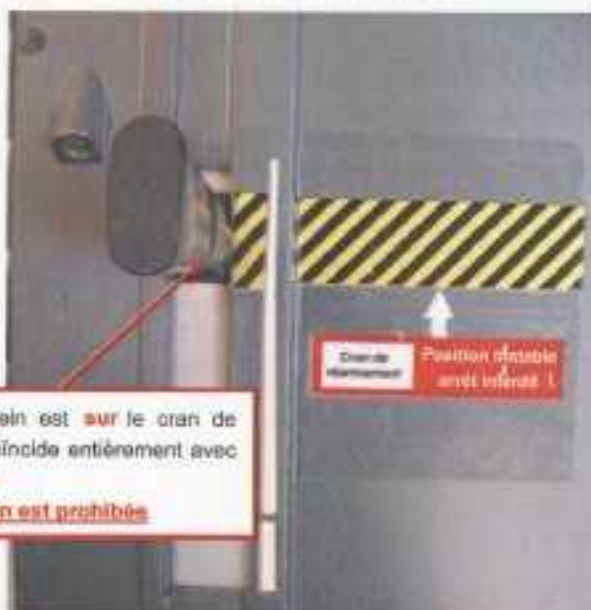
La zone hachurée Jaune et Noire représente la position du « cran de réarmement ». Lorsque la base du manipulateur de frein coïncide entièrement avec cette zone, le robinet se trouve **sur** le cran de réarmement. **Cette situation est prohibée.**

Sur la position « marche » et sur la partie « haute de la zone de freinage » avant le cran de réarmement, la moitié de la base du manipulateur de frein se trouve sur la zone hachurée. Cette situation n'est pas une situation anormale.

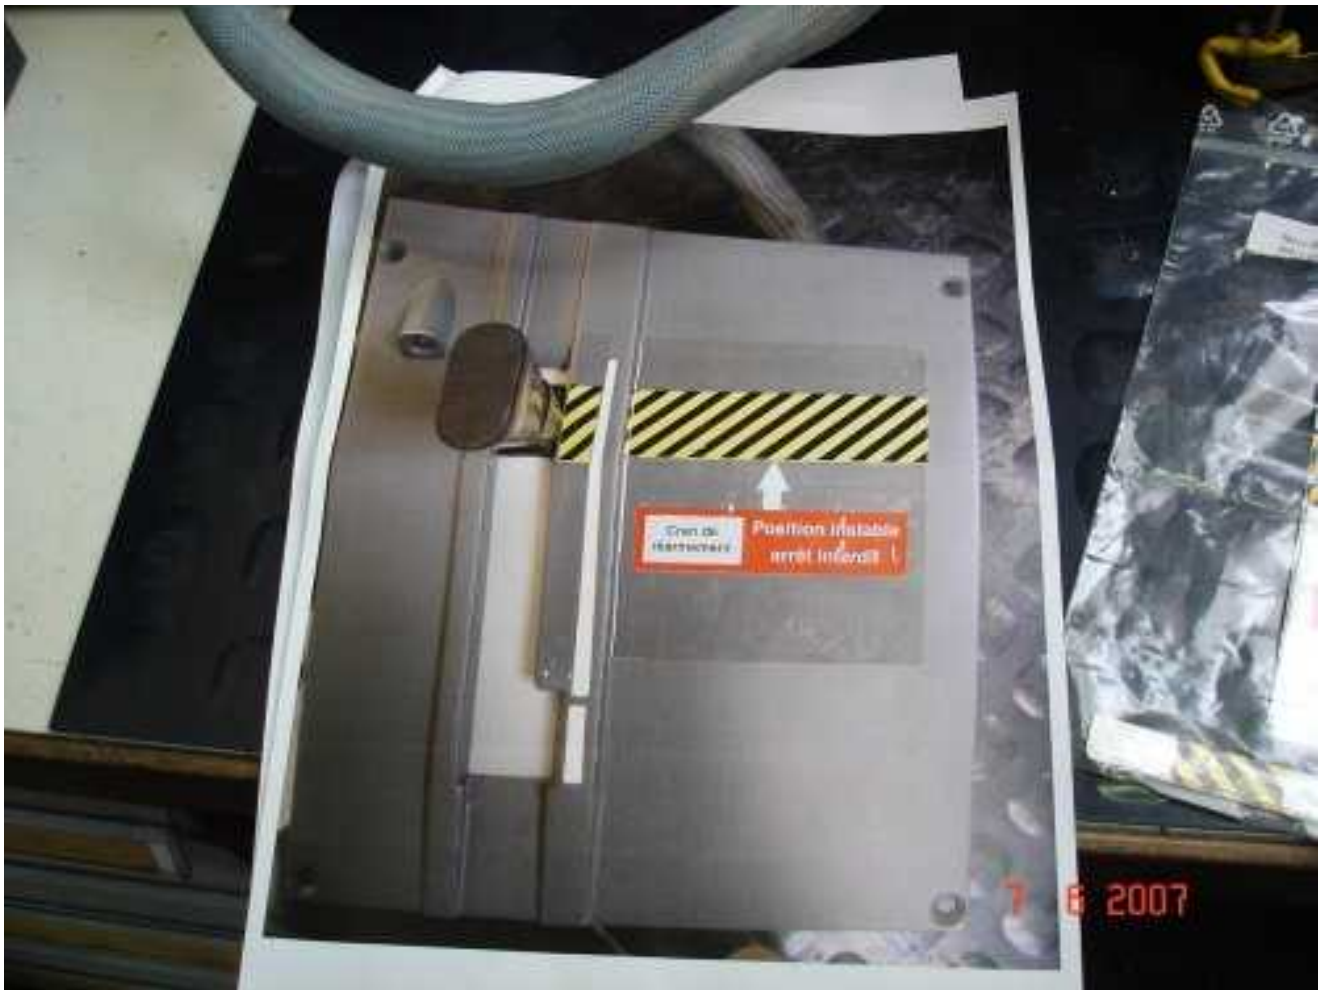
Le manipulateur de frein est **sur** le cran de réarmement lorsqu'il coïncide entièrement avec la bande jaune et noire.

Cette situation est prohibée

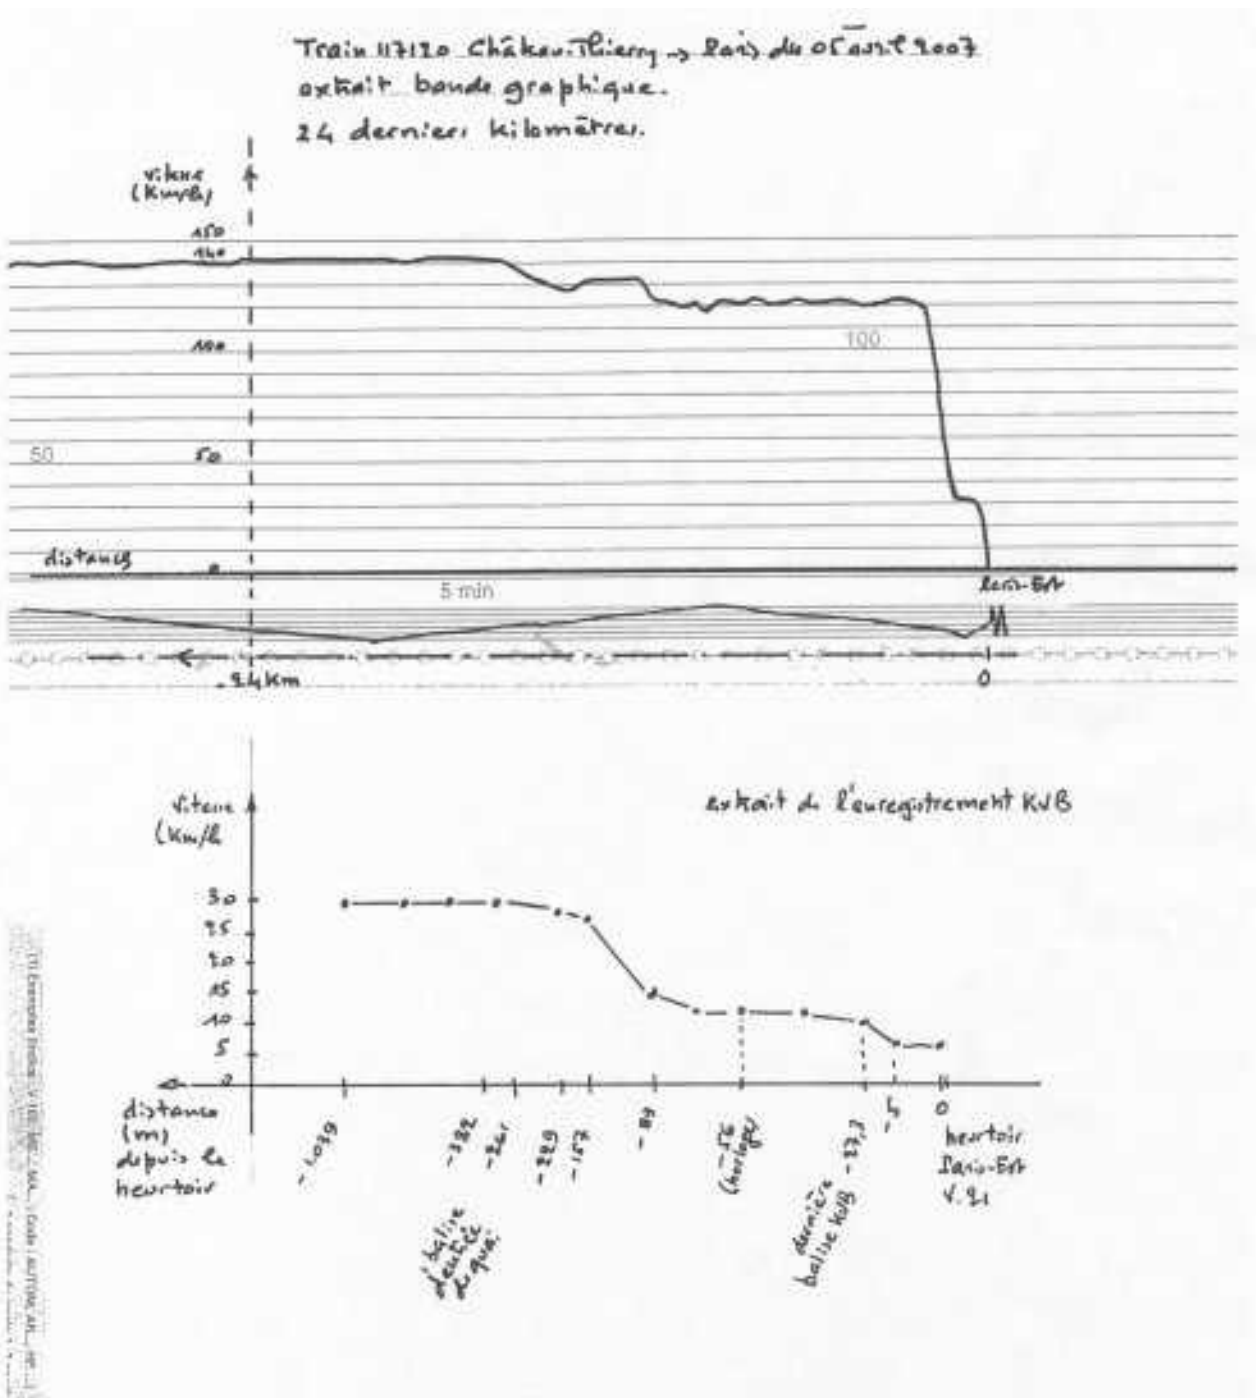
Annexe 16 : Graphique de vitesse de circulation du train 117 120 à l'approche de la gare de Paris-Est

A une quarantaine de mètres du heurtoir, le conducteur déclenche son freinage final, selon sa déclaration recueillie le lendemain de l'accident. A noter que lors de l'élaboration de l'arbre des causes, puis lors de la poursuite de l'enquête interne sur les causes possibles de l'accident, le conducteur a dit avoir commandé son freinage juste après avoir salué les agents de la Surveillance Générale présents sur le quai.
